Tilia x europaea

## ***Toekomstverwachting***

In opdracht van: Vereniging van Huiseigenaren Slotervaart

**Juni/juli 2017**

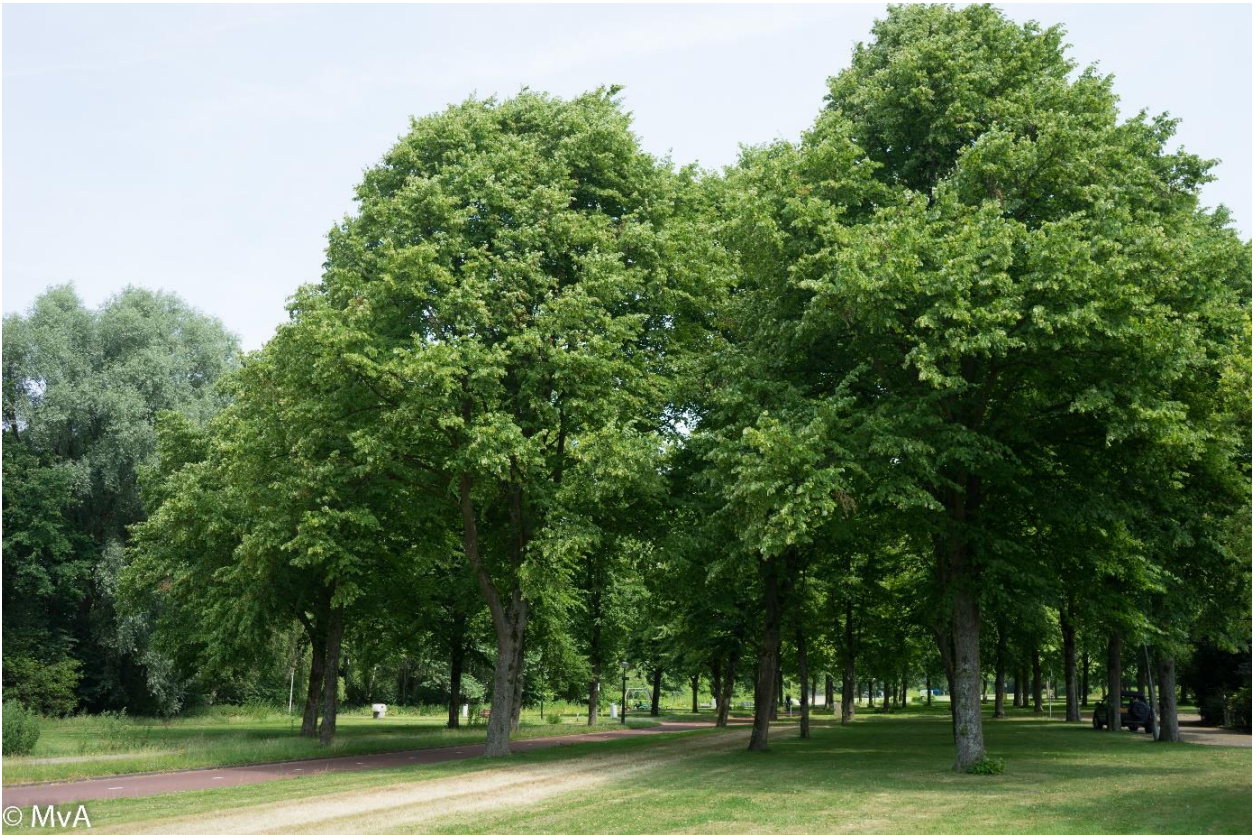
Foto 2: In 'bosverband' aangeplante Lindebomen, ogen gezond

De bomen groeien in 'bosverband'. Het instant houden van deze 'bosjes' (inclusief inboet) is aan te bevelen; de bomen zijn immers 'gewend' aan hun burens. De (niet onderzochte) bomen aan de westzijde van het Christoffel Plantijnpad, direct aansluitend aan deze 'bosjes' horen hierbij.

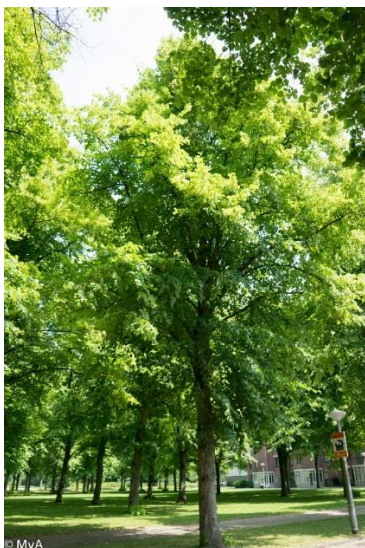
De conditie en vitaliteit van de bomen is over het algemeen goed. Ten noorden van de Bakhuizen van den Brinkhof is de conditie van de bomen iets minder, waarschijnlijk door het intensievere gebruik van het gazon, waardoor de grond en daarmee de ondergrondse ruimte wat meer verdicht is geraakt. De vitaliteit van deze bomen is eveneens goed.

Foto 3: conditie redelijk, vitaliteit goed

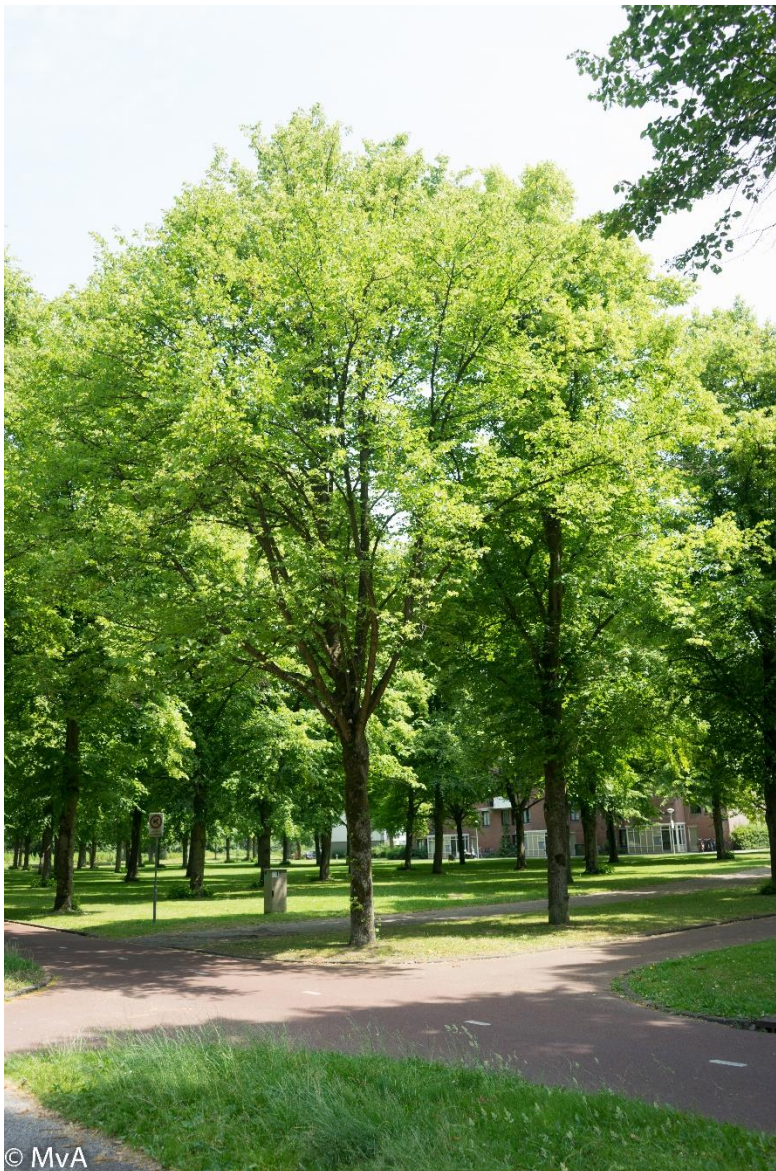
De onderzochte bomen zijn onder te verdelen in bomen met één duidelijk hoofdstam en bomen met zware gesteltakken die evenwijdig aan de hoofdstam groeien. Bij deze meerstammige exemplaren is de kroon verdeeld over meerdere stammen. De aanhechtingen zijn in bijna alle gevallen U vormig. Van deze aanhechtingen is niet te verwachten dat deze het gewicht van (hun gedeelte) van de kroon niet kunnen dragen. De kans op uitbreken ervan is daarom uiterst klein.

Foto 4: een meerstammige en een éénstammige kroon (rechts)

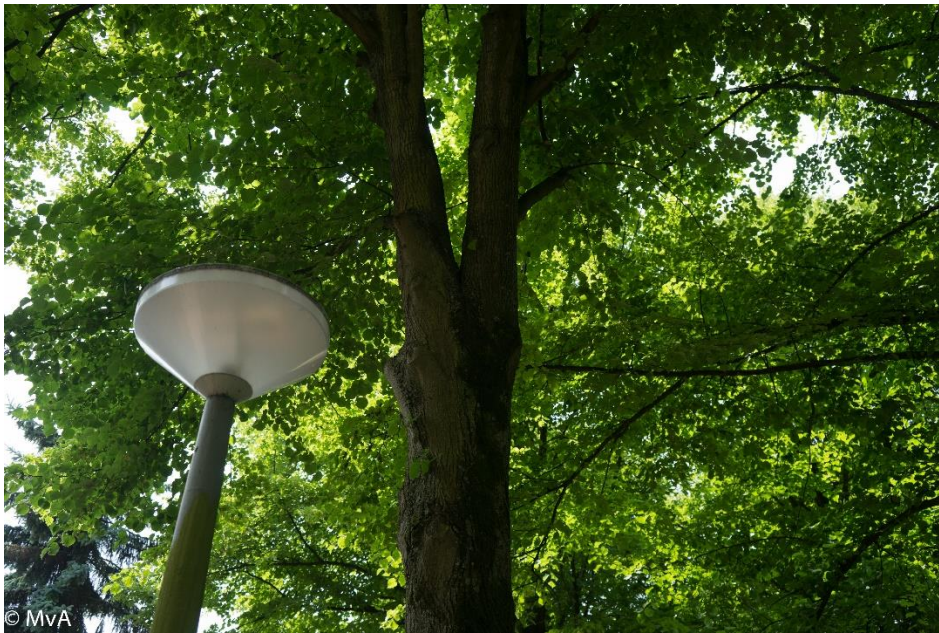
Indien de aanhechting V vormig is (in de praktijk meestal aangeduid als 'plakoksel'), is de kans op uitbreken aanwezig. (2 van de 4 bomen, benoemd in **paragraaf 4 'Onderzoek'**)

Foto 5: een V vormige takaanhechting ('plakoksel')

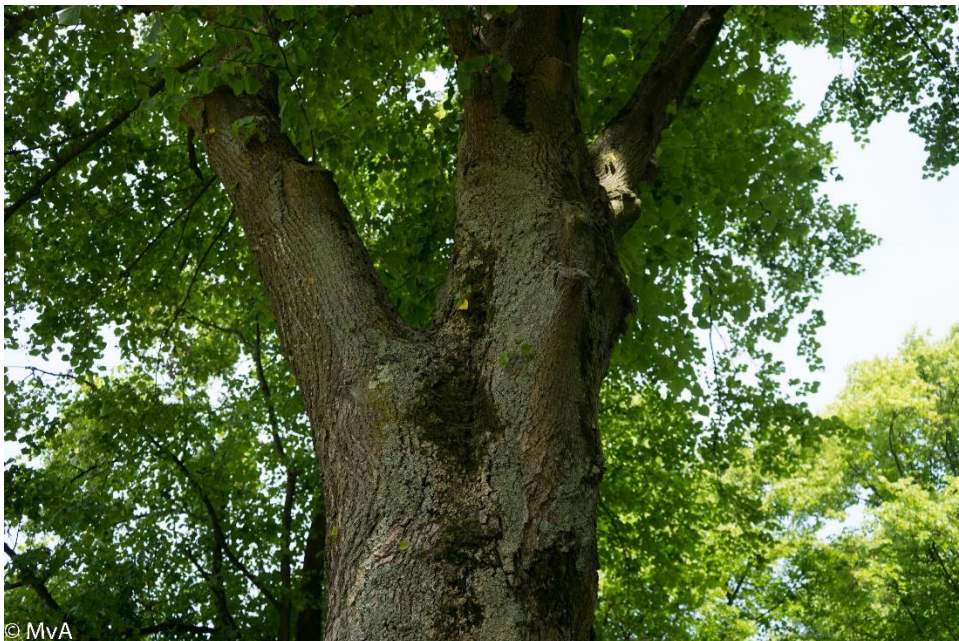
Foto 6: een 'duurzame', U vormige takaanhechting
