Tilia x europaea

## ***Toekomstverwachting***

In opdracht van: Vereniging van Huiseigenaren Slotervaart

**Juni/juli 2017**

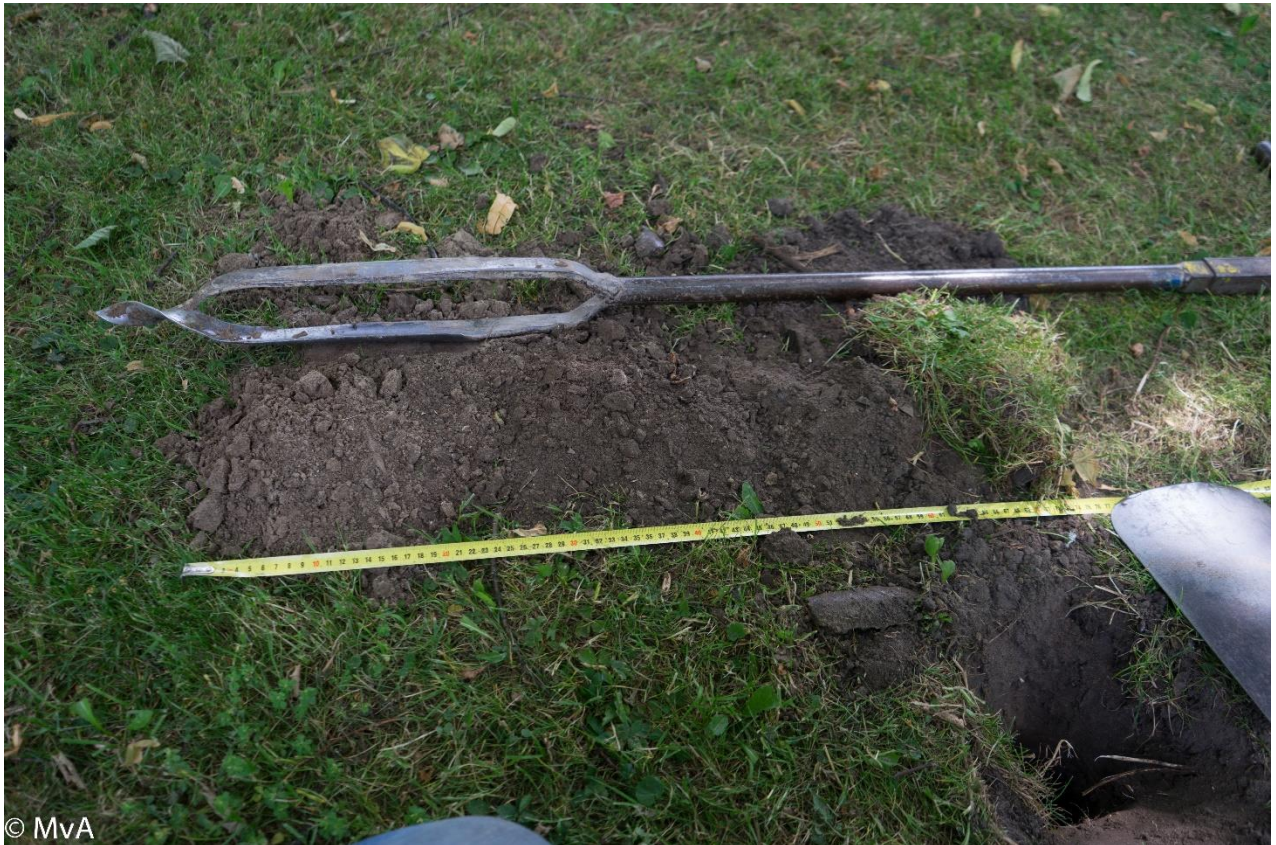
Vanaf +/- 50 cm: lichte zavel, laag organische stofgehalte

In beide gronden kunnen de bomen goed wortelen. De bomen zullen de bovenlaag gebruiken voor water en voeding. Diepere beworteling zorgt voor water uit de ondergrond en stabiliteit.

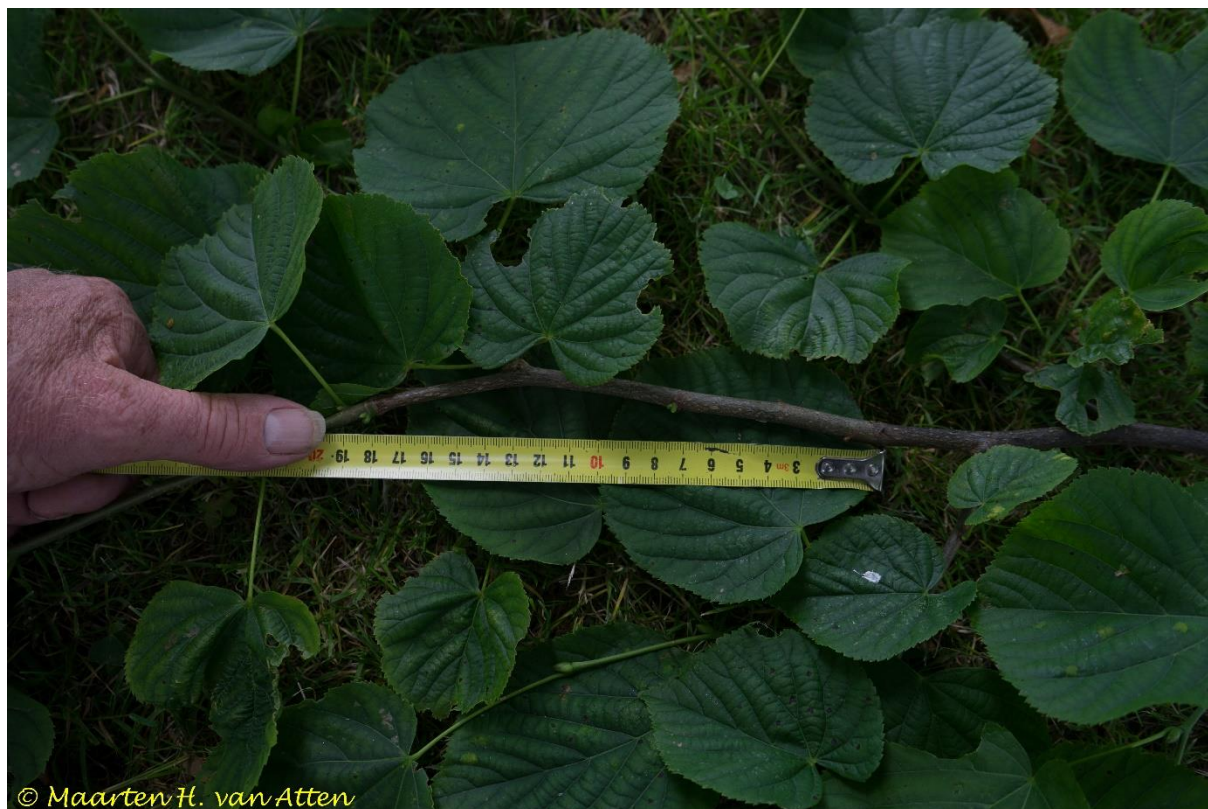
Bij drie bomen is uit de middenkroon een tak geknipt. Aan de hand van de plaats waar de eindknoppen zaten, is de scheutlengte van groeiseizoen 2016, 2015 en 2014 gemeten. Deze laten allen een normale groei zien.

2016	2015	2014
Boom 1	30 cm	20 cm	20 cm
Boom 2	10 cm	30 cm	20 cm
Boom 3	20 cm	18 cm	30 cm

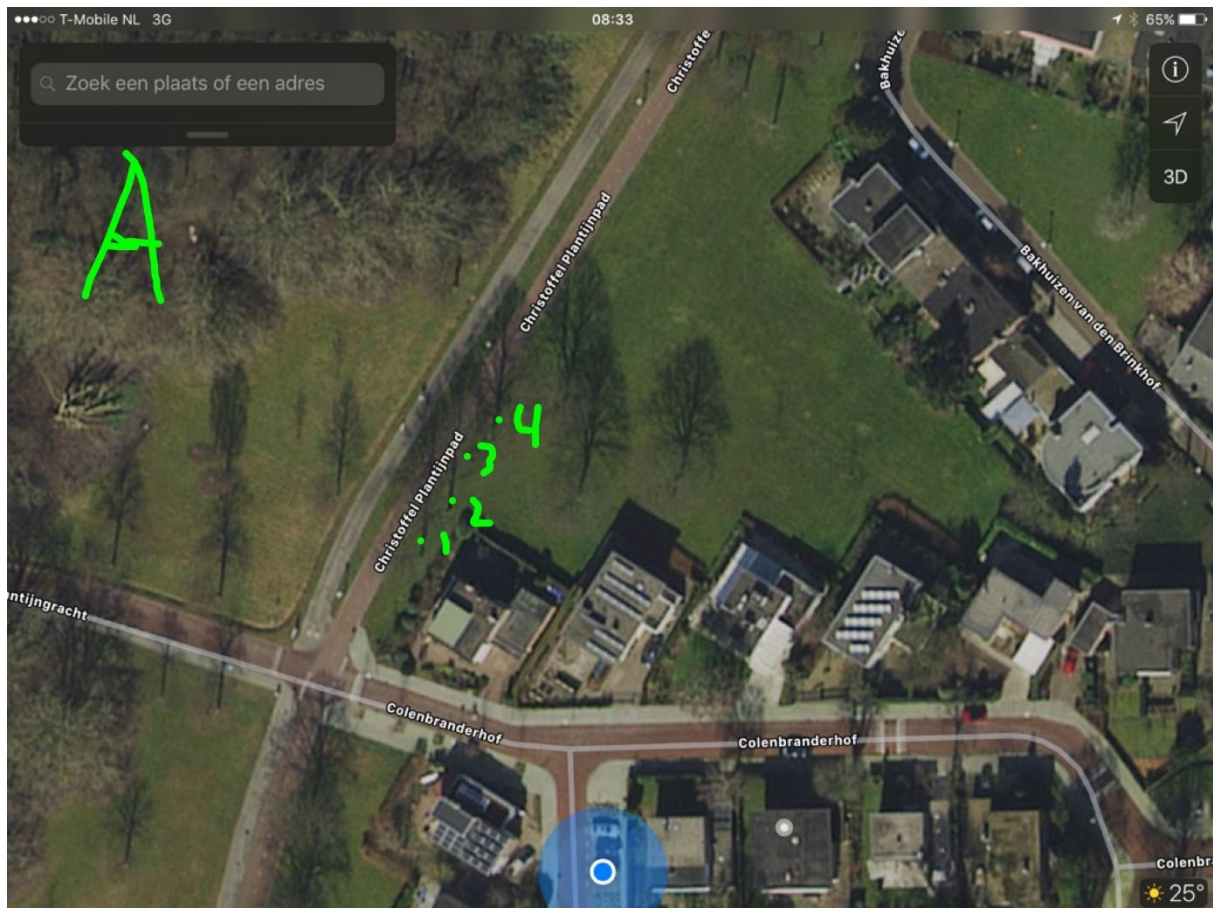
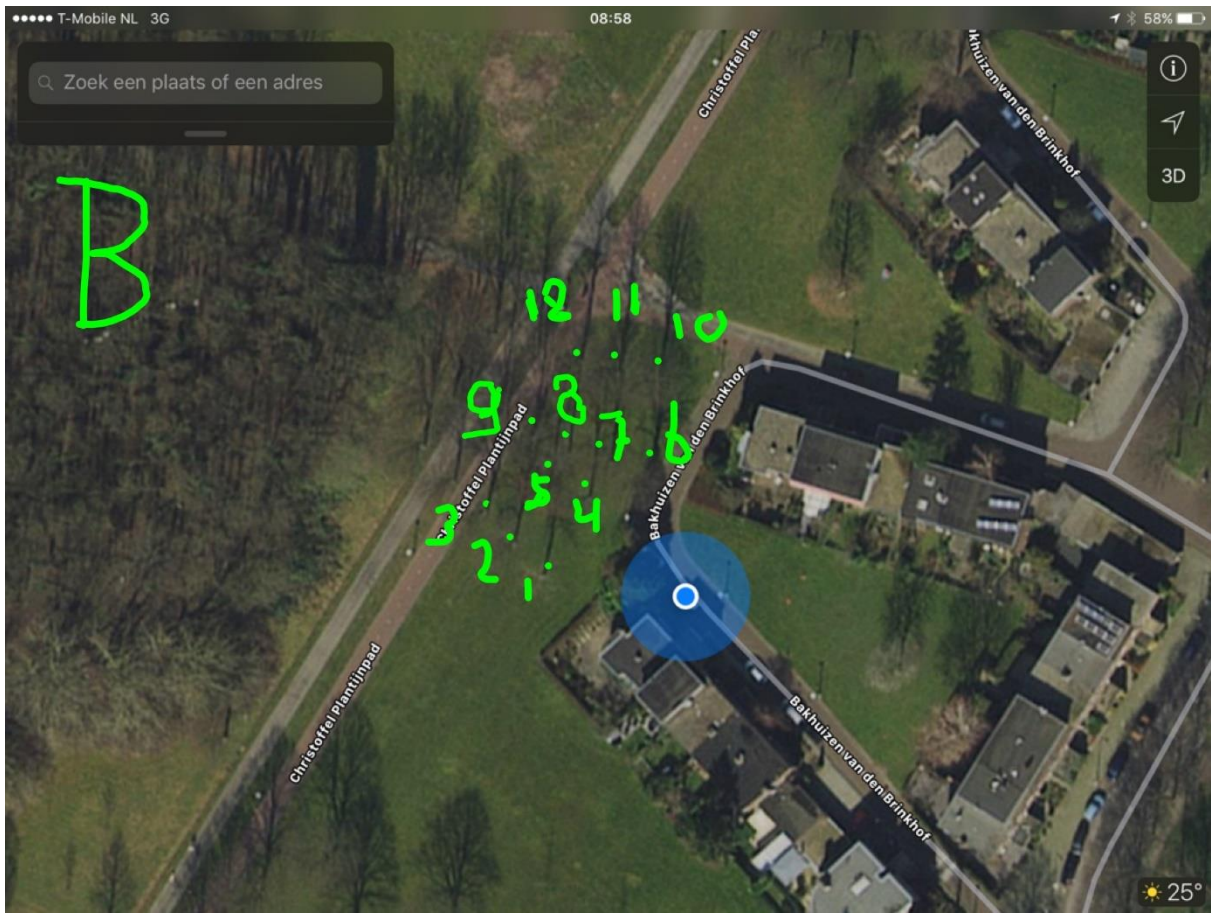
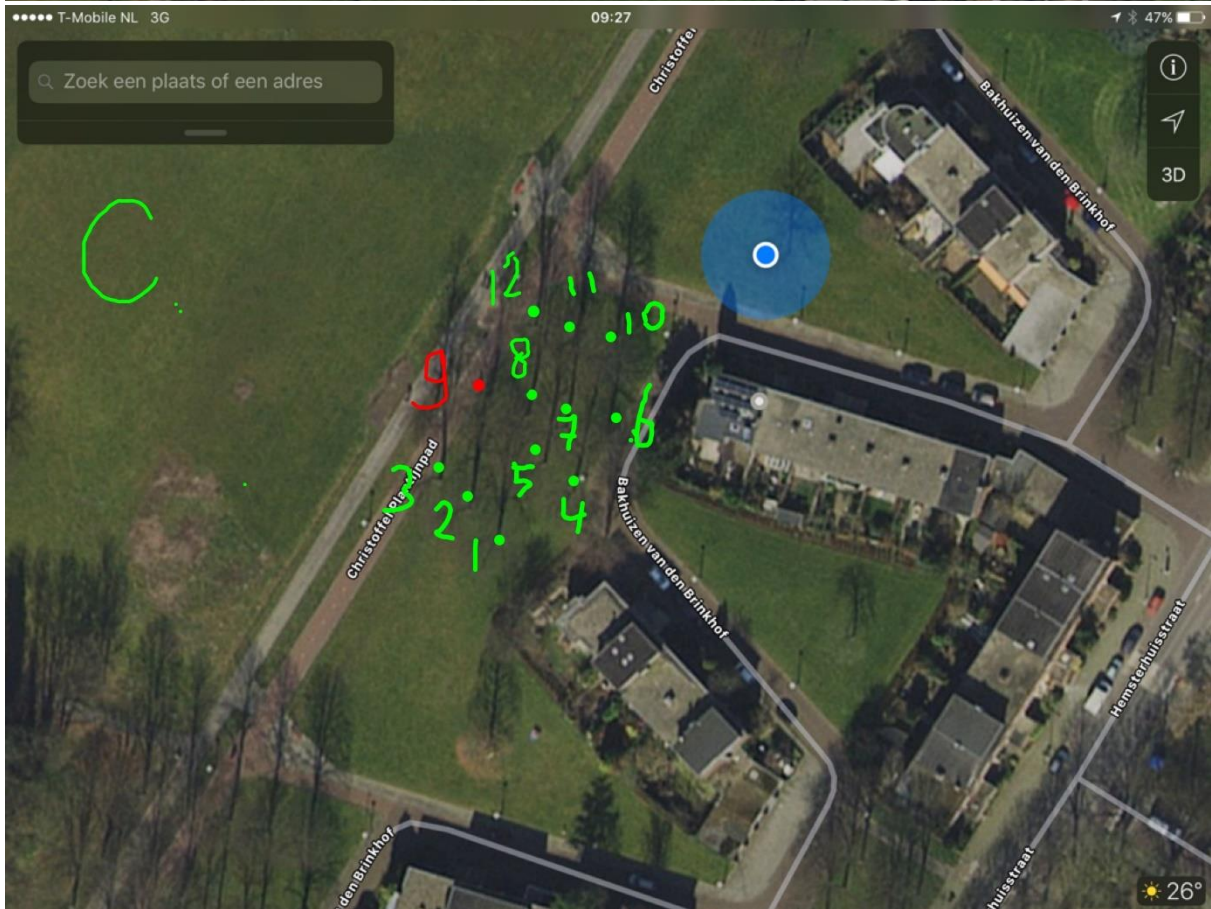
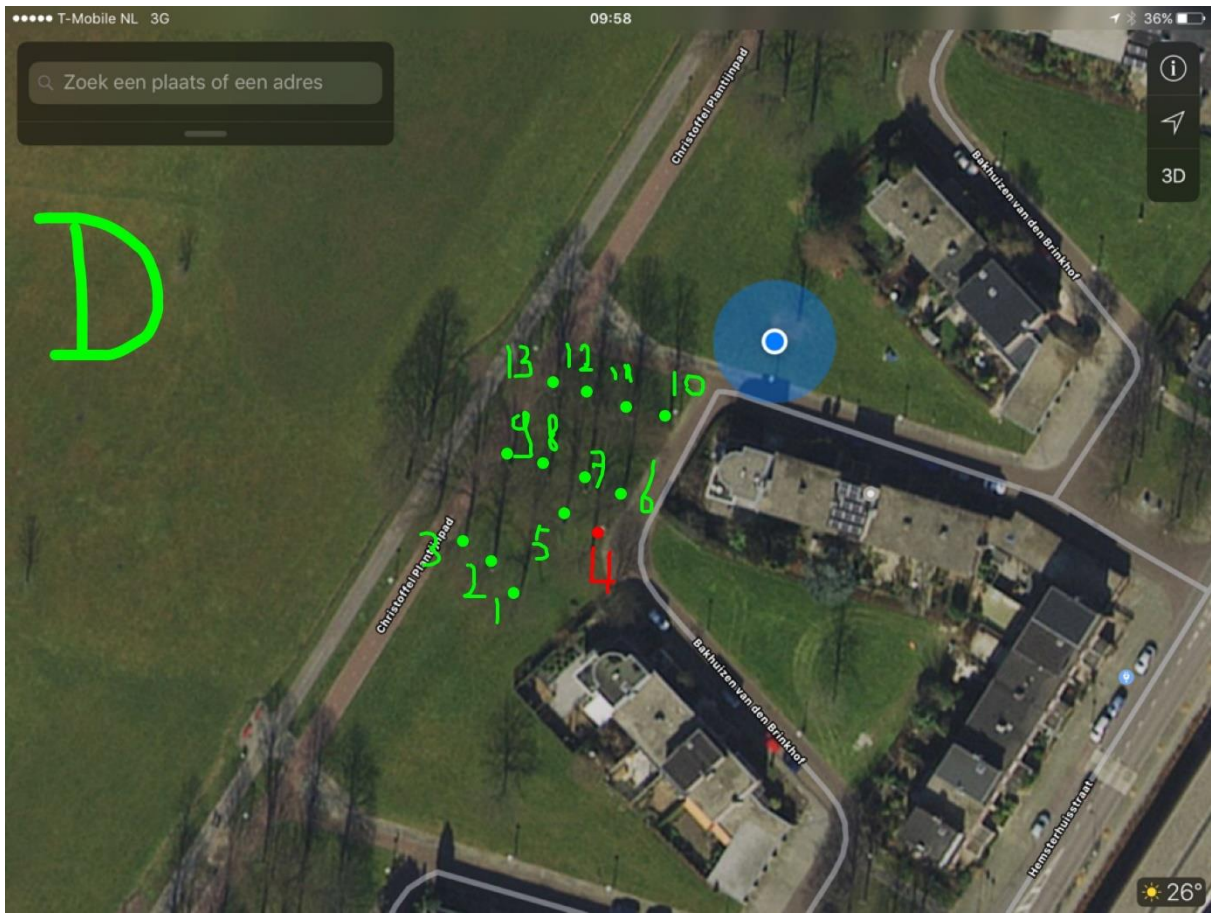
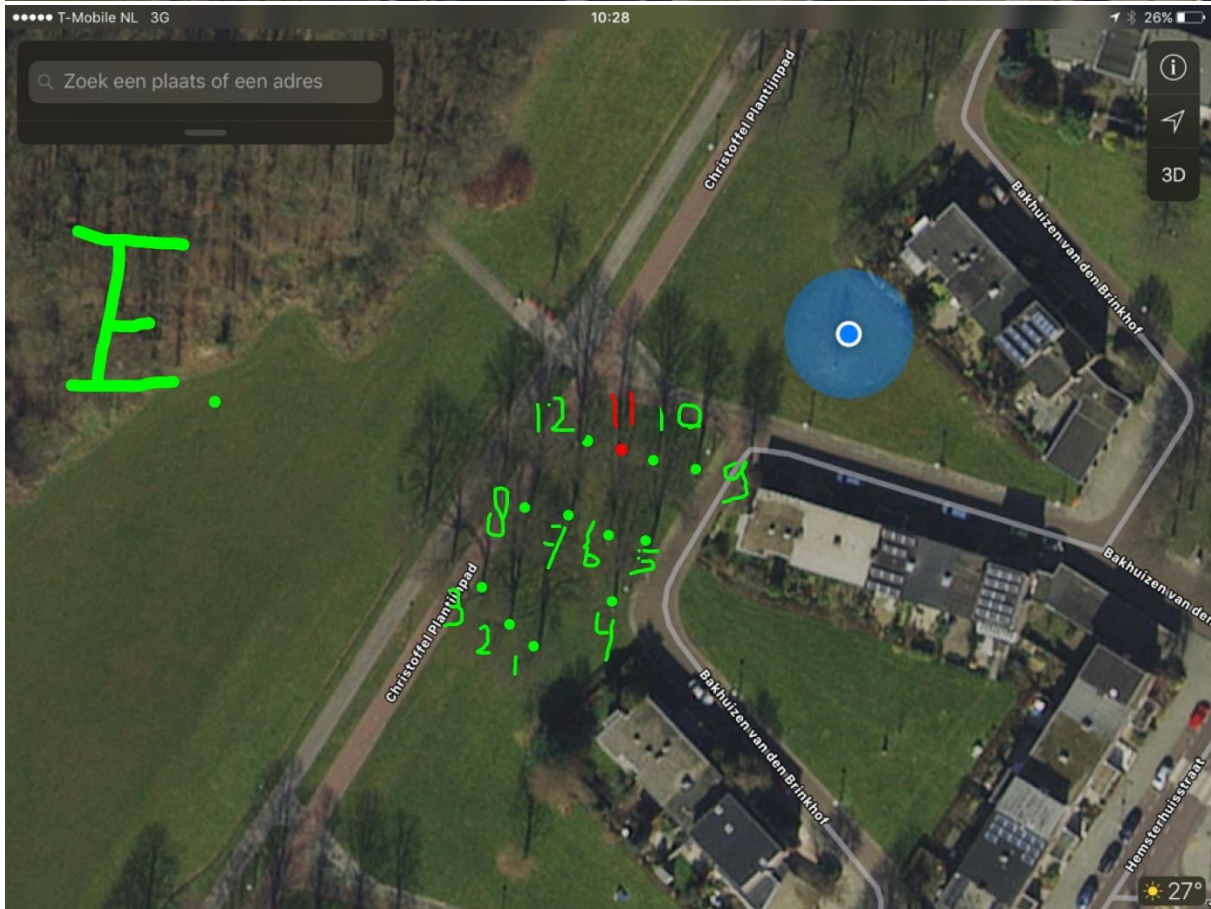
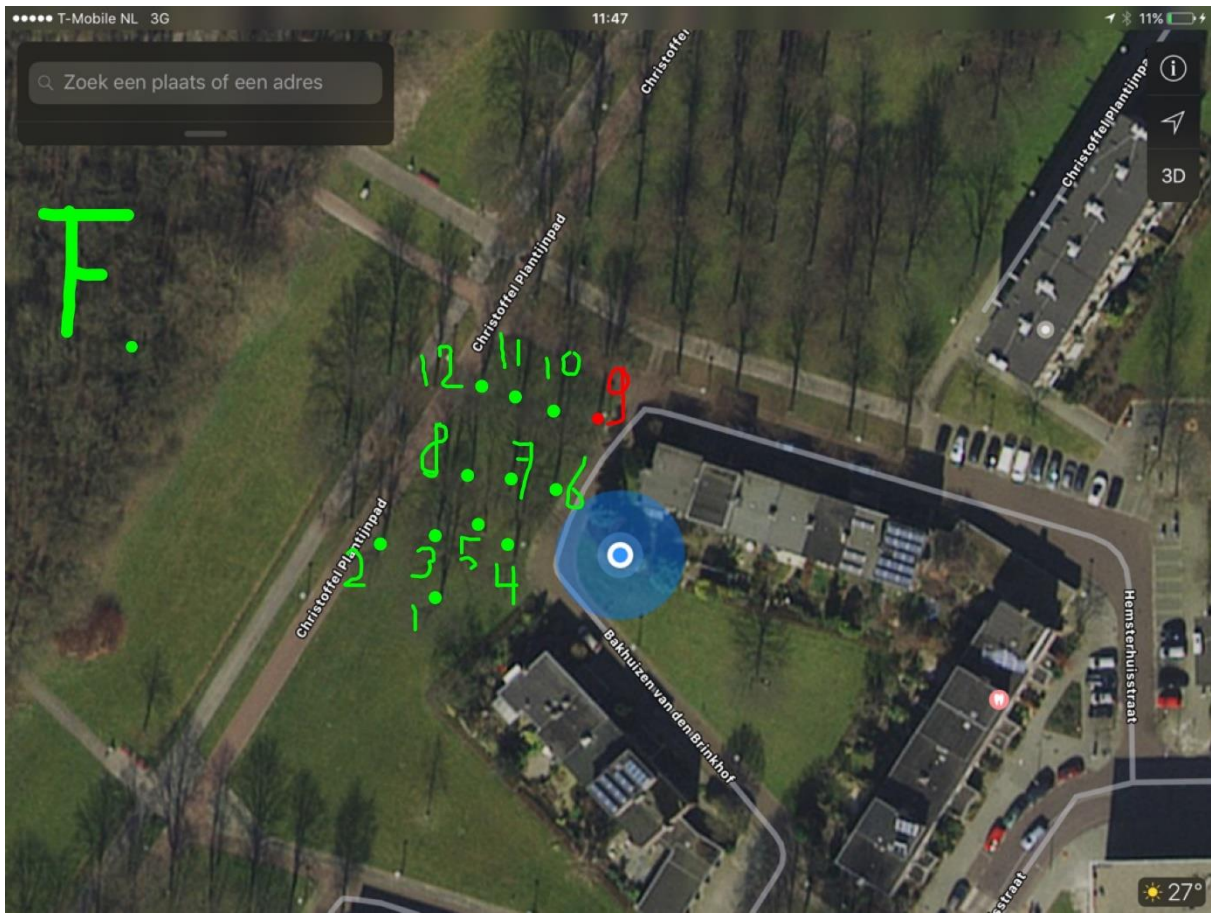
### Bijlage III: Plattegronden met boomnummers per vak

De gegevens per boom zijn te vinden in bijlage IV. Een groen stip is een boom met een 'normale' toekomstverwachting. Een rode stip is een boom met een mankement (wond, plakoxsel, e.d.) en mogelijk een kortere levensduur.
